ACTUACIONS A ARTIES I GARÒS (VAL D'ARAN)

Jorge Heras Dolader
Servei de Gestió Forestal. DG del Medi Natural (DMAiH)

RESUM

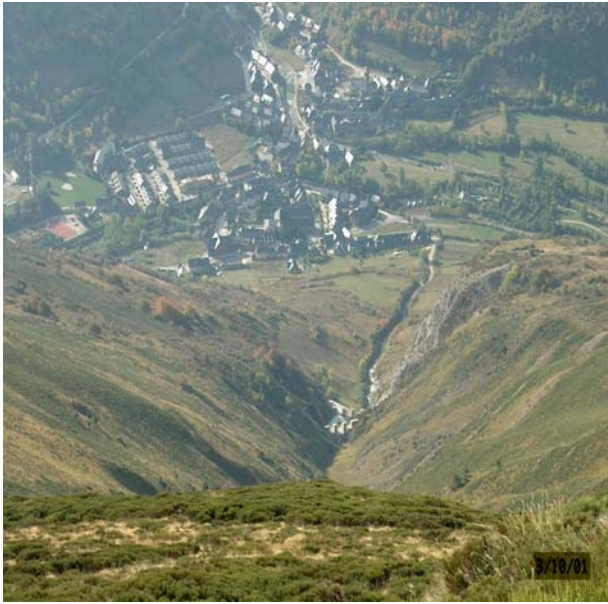
El risc d'allaus a la Val d'Aran es combina amb el d'inundacions per revingudes, fet que s'ha de tenir present a l'hora de dissenyar les defenses. Hi ha determinades poblacions i infraestructures en els cons de dejecció de barrancs. En particular, el cas que s'exposa és el dels nuclis d'Arties i Garòs i la carretera C-28, on el risc resulta evident veient els pobles des de la capçalera dels barrancs (veure foto 1).

Foto 1: Imatge d'Arties des de la part superior del Barranc d'Artigues on es pot apreciar el risc per a la població i es poden veure els dos dics antiollaues construïts.

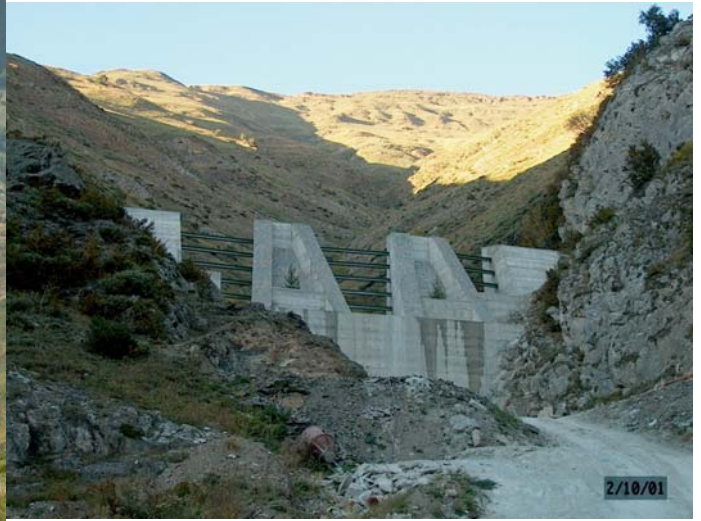
- **Dics.** Es tracta d'uns dics buits que tenen el doble objectiu de correcció torrencial i de defensa contra allaus. Són com uns castelletes columnars massissos de formigó en massa, amb dos contraforts (aletes direccionals) que estableixen al bolc i lliscament i obliguen tant a la compressió del flux de neu com a l'embocadura i enfrontament

d'aquest contra els rastrells de bigues –reixetes que es disposen entre les obertures dels mòduls consecutius (veure foto 2).

Foto 2: Dic antiollaues al Barranc de Garòs

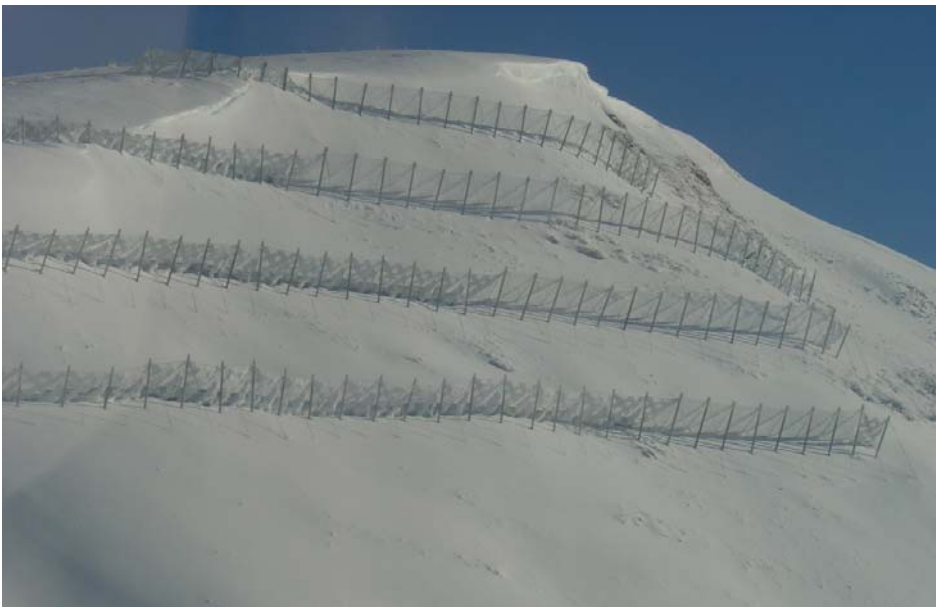
- **Xarxes antiollaus.** Són estructures flexibles també instal·lades en les zones de partida dels ollaus (veure foto 3), que es componen de:
 - o Sistema de malles de cable instal·lades de forma perpendicular al sòl, la base de les quals segueix les línies de nivell.
 - o Pilars subverticals comuns a diverses malles.
 - o Ancoratges. Les malles s'uneixen superiorment als caps dels pilars i inferiorment mitjançant cables tensors, a la roca. Els pilars s'articulen en la seva base sobre una placa fixa al terreny i superiorment per mitjà d'un cable tensor que s'ancora pendent amunt.

Foto 3: Xarxes antiollaues

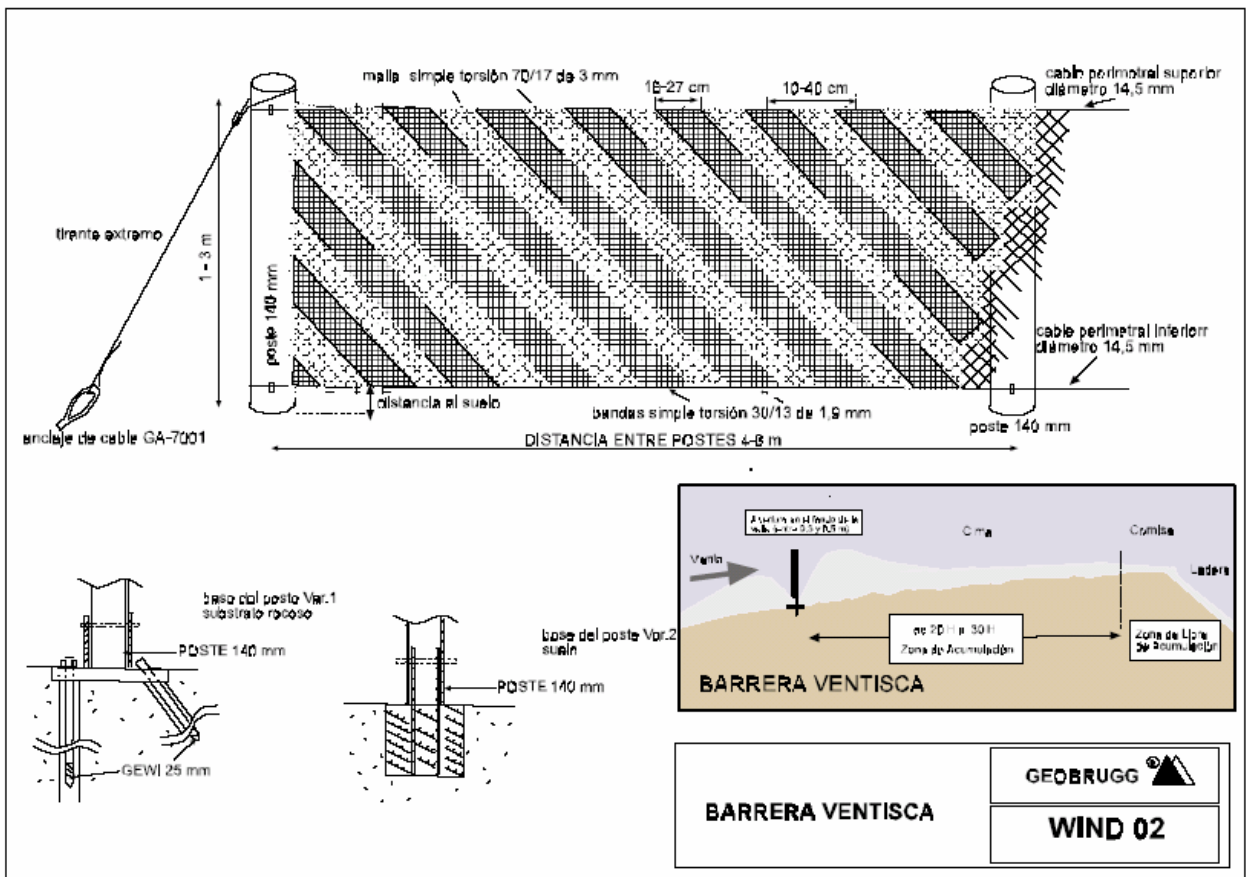
- **Barreres paravents.** Tot i no estar previstes inicialment, als darrers projectes d'obra s'han inclòs barreres paravents per evitar l'acumulació excessiva de neu pel vent. Es col·loquen perpendicularment a la direcció del vent ocasionant un dipòsit més allunyat del que tindria sense la barrera (veure diagrama 1).

Diagrama 1: Croquis del disseny, ancoratges i esquema d'ubicació d'un model de barrera paravent

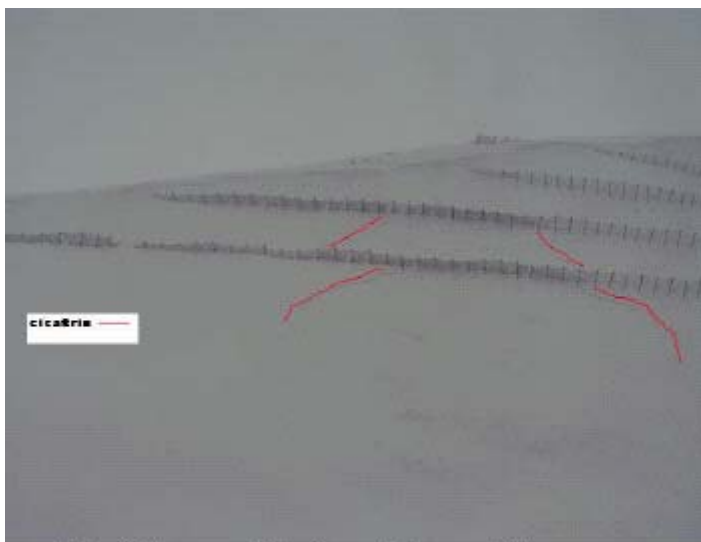
Foto 4: cicatrius en el mantell de neu

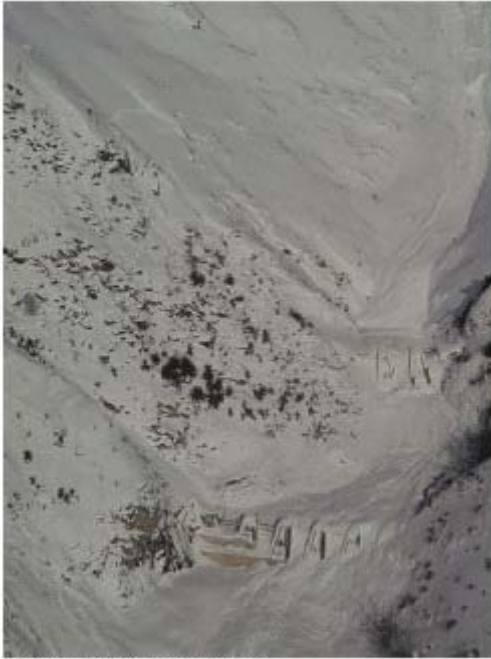
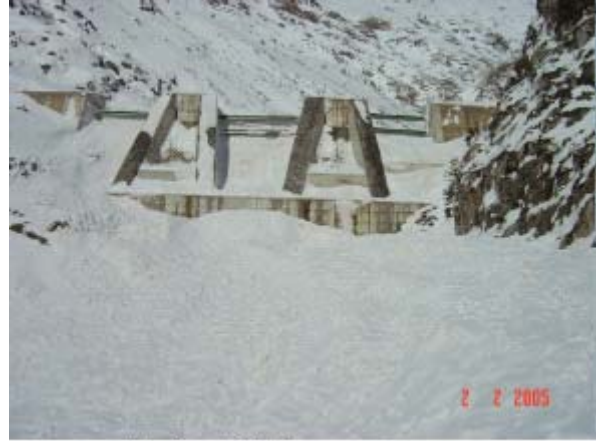
Fotos 6 i 7: Funcionament dels dics després de les nevades de finals de gener de 2005
