**Visite technique à la zone endommagé par le séisme  
d'Al-hoceima du 24 février 2004**

*X. Goula i M. González*

*Mars 2004*

Rapport : GS-192/04 (fr)

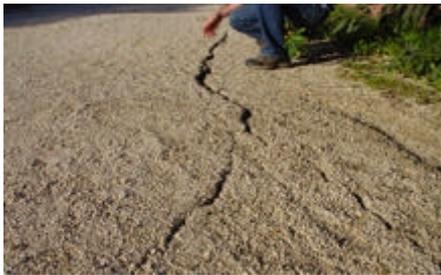
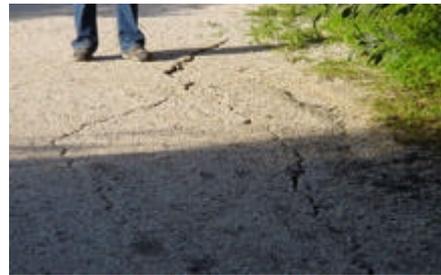
En revanche, nous avons pu mettre en évidence l'existence de petites fissures d'ordre centimétrique, qui peuvent se suivre sur le terrain le long de centaines de mètres en différents endroits. Sur la carte de la figure 3, nous y avons indiqué nos observations près de la plage du Club Méditerranée et au niveau de la région d'Ifassayene (photos 1 à 4). Très probablement, ces fissures se sont produites au-dessus de la rupture sismique, puisqu'elles suivent des directions proches de celle de la faille donnée par le mécanisme focal, c'est à dire environ entre N-S et N 20° E.

**Photo 1.** Observations des fissures près de la plage du Club Méditerranée. Situation sur la figure 3.

**Photo 2.** Observations des fissures près de la plage du Club Méditerranée. Situation sur la figure 3.

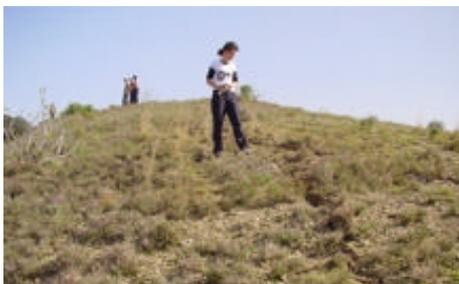
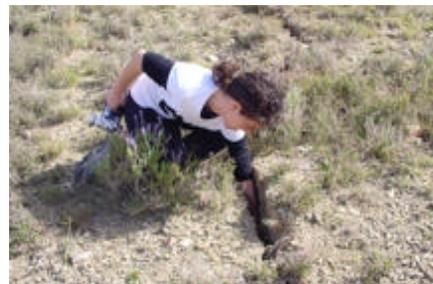
**Photo 3.** Observations des fissures au niveau de la région d'Ifassayene. Situation sur la figure 3.

**Photo 4.** Observations des fissures au niveau de la région d'Ifassayene. Situation sur la figure 3.

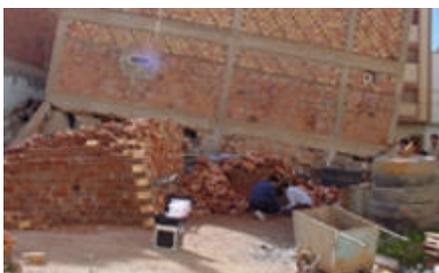
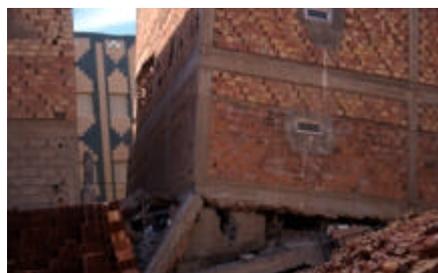
**Photos 8 et 9.** Deux vues du collapsus d'un bâtiment où une mesure de bruit sismique fut effectuée (degré de dégâts 4-5). Situation sur la figure 3.

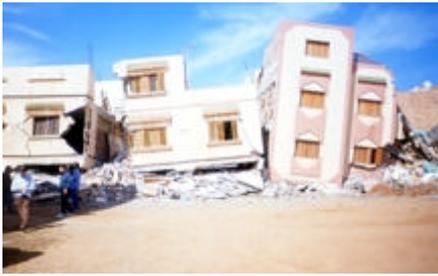
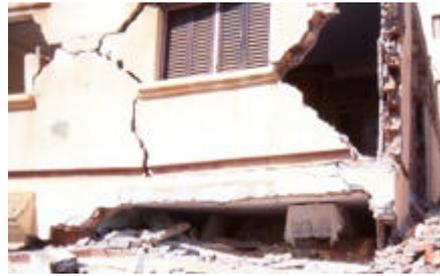
**Photos 10 et 11.** Deux vues du collapsus d'un autre bâtiment où une mesure de bruit sismique fut également effectuée (degré de dégâts 4-5). Situation sur la figure 3.

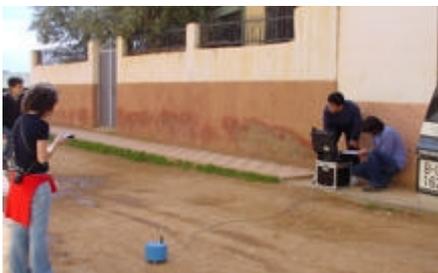
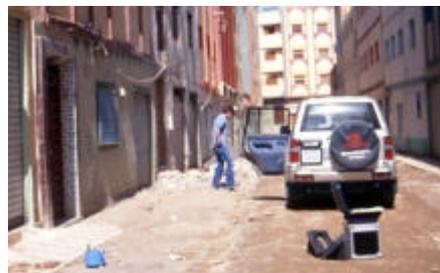
**Photos 12 et 13.** Essais de mesure de bruit sismique en une rue adjacente à la situation des photos antérieures. Les bâtiments semblent être entiers. Situation sur la figure 3.

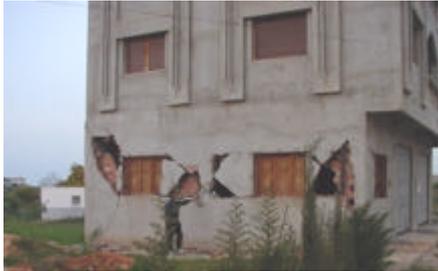
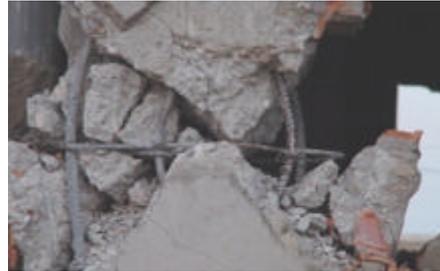
Il s'agit d'une agglomération urbaine plus petite et dispersée que l'antérieure, également située sur les terrasses des Oueds mentionnés et plus près de l'épicentre et de la probable faille à l'origine de la crise sismique. Les dégâts semblent importants et plus uniformes. Beaucoup de bâtiments très endommagés ont été vus (degré 3 ou 4) et de bonne qualité apparente (C). Des mesures de microtremors été réalisées devant différents bâtiments (photos 14, 15, 16 et figure 7). L'intensité semble être supérieure au degré VIII.

**Photos 14 et 15.** Bâtiment à piliers écrasés. Détail des dégâts. L'intensité semble être supérieure au degré VIII. Situation sur la figure 3.

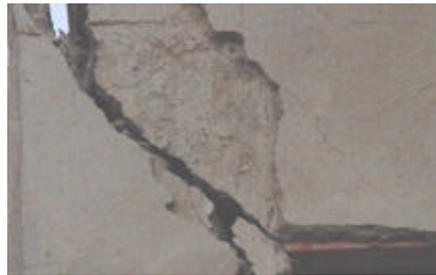
**Photo 16.** Détail des dégâts.  
Situation sur la figure 3.

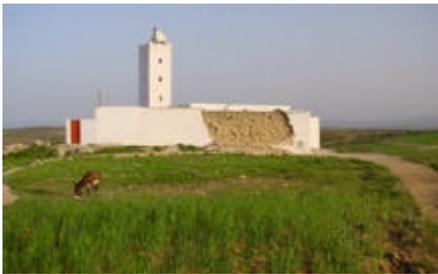
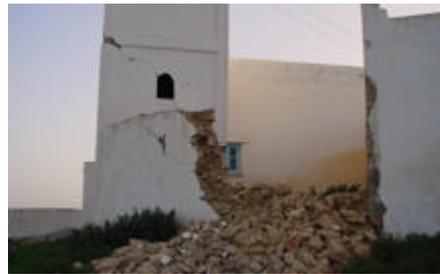
C'est une agglomération à moitié urbaine et à moitié rurale, située en hauteur, en dehors de la plaine des Oueds, sur des terrains formés par des grès des manteaux de "flysch" et en présence de cônes de déjection importants. Les dégâts semblent y être également importants. Des mesures de microtremors ont été réalisées devant quelques constructions (photos 17 et 18, figure 8).

Photos 17 et 18. Dégâts à la mosquée d'Izmourenne. Situation sur la figure 3.

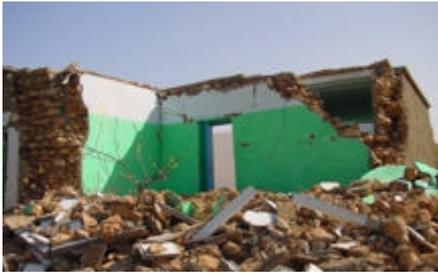
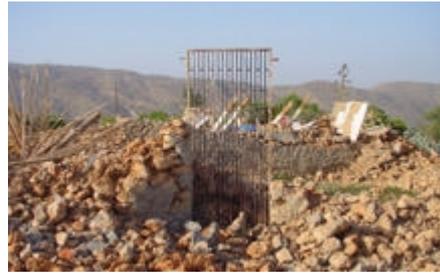
Il s'agit de deux zones caractéristiques d'une grande superficie située près de la rupture sismique, où ont été observées des fissures sur le terrain qui peuvent indiquer l'existence de la rupture à proximité. En ces zones ont été observés les collapsus de beaucoup de maisons à un seul étage, de construction traditionnelle et pierre et boue. Leurs situations sont très dispersées sur le territoire, il n'y a pas de noyau urbain proprement dit. Ces au niveau de ces zones qu'il y a eu le plus de victimes causées par l'effondrement des lourdes toitures. Il y a de nombreux dégâts de degré 5 en ces constructions de type A (photos 19 et 20).

**Photos 19 et 20.** Exemple de dégâts de degré 5 en des constructions de type A.  
Situation sur la figure 3.
