ANÁLISIS DE LAS LESIONES PRODUCIDAS POR LOS MOVIMIENTOS SÍSMICOS DEL 21 DE SEPTIEMBRE DEL 2004 EN EL MUNICIPIO DE QUERALBS (GIRONA)

A. Paricio ⁽¹⁾, J. Irizarry ⁽²⁾, y T. Susagna ⁽²⁾

El 21 de Septiembre de 2004 ocurrió un sismo en el municipio de Queralbs (Girona) de magnitud local 4.0 que fue sentido ampliamente en gran parte de Cataluña causando gran alarma en la población. Se presenta el estudio y análisis del sismo, así como de sus consecuencias en los edificios de los municipios de Queralbs y Ribes de Freser. Días después del sismo una visita técnica permitió examinar los principales daños de los edificios. Posteriormente, se analizaron las encuestas macrosísmicas distribuidas a los municipios que percibieron el terremoto y los acelerogramas registrados en la región. Con estos datos se determinó el grado de daño en las edificaciones y se estimó una intensidad epicentral de V-VI usando la escala EMS-98 (Grünthal, 1998). Los daños observados se comparan también con las matrices de probabilidad de daño utilizadas actualmente en España para la realización de escenarios de riesgo sísmico. Los desperfectos producidos en los edificios de Queralbs se analizan para establecer una tipi

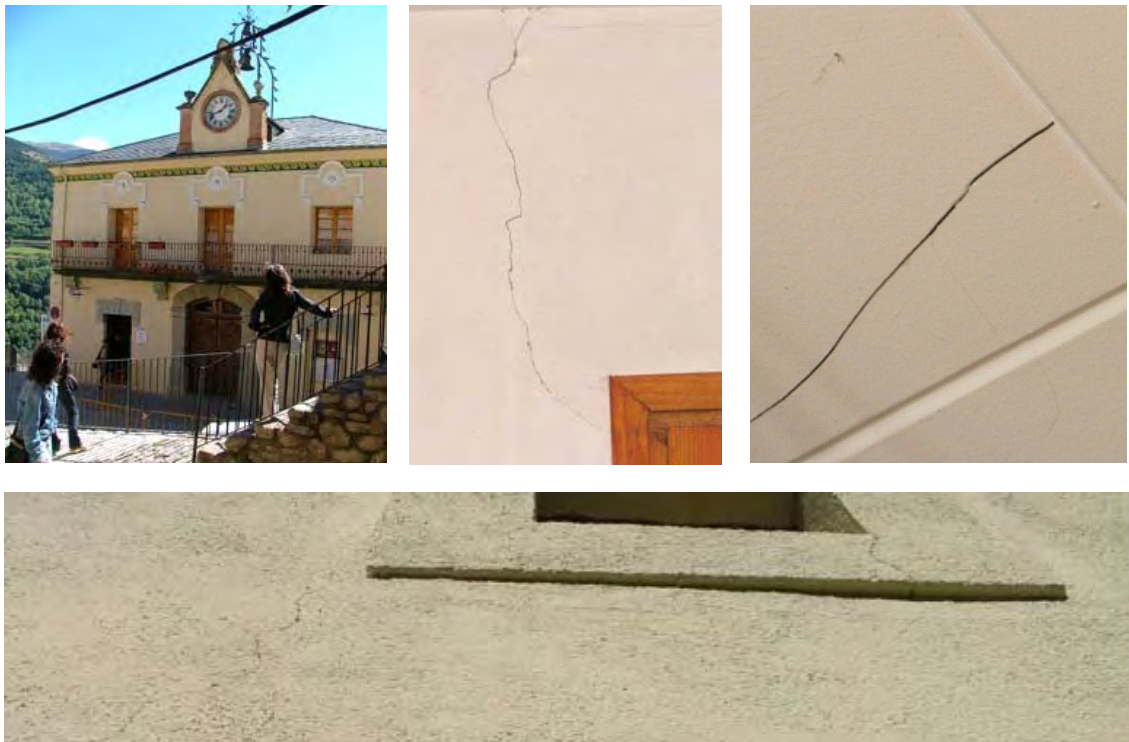
Durante la visita técnica se observaron daños en estructuras de clase A y B. En muchas de estas estructuras se observaron daños de grado 1 correspondientes a grietas finas en pocos muros y la caída de pequeños trozos del revestimiento de los mismos (Figura 7). En unas pocas estructuras de vulnerabilidad clase A se observaron daños de grados 2 y 3, los cuales se muestran en la Figura 8 y la Figura 9, respectivamente. También se visitó una edificación de vulnerabilidad clase A dado el estado ruinoso en el que se encontraba, sufrió daño estructural al romperse un dintel como se muestra en la Figura 14.

Figura 7 : Daños de Grado 1 en el Ayuntamiento de Queralbs de vulnerabilidad clase B.

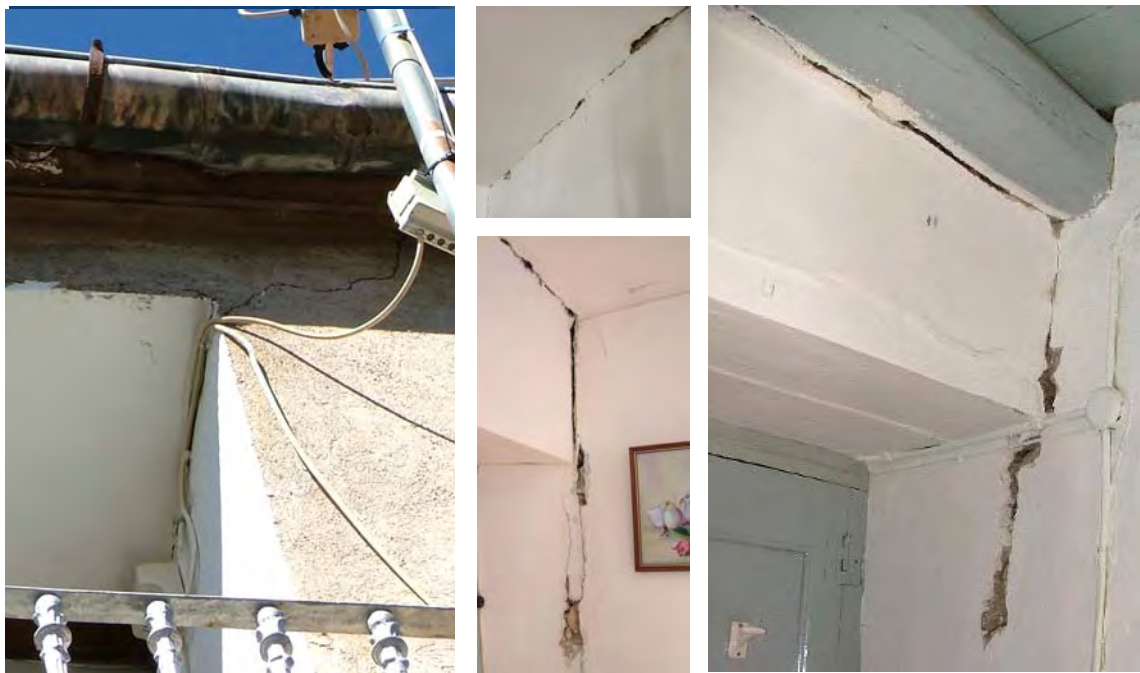
Figura 8 : Daños de Grado 2 observados en viviendas de vulnerabilidad clase A.

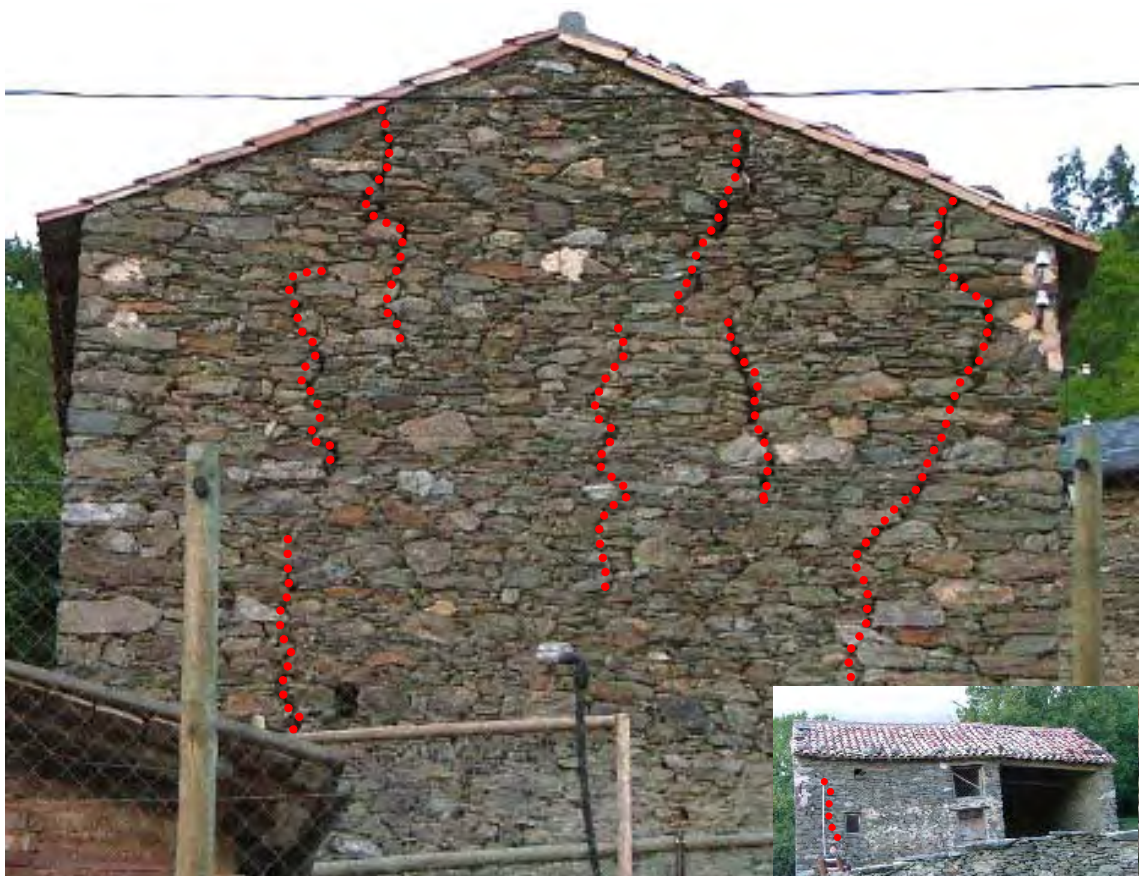
Figura 9 : Daños de Grado 3 observados un estructura de vulnerabilidad clase A.

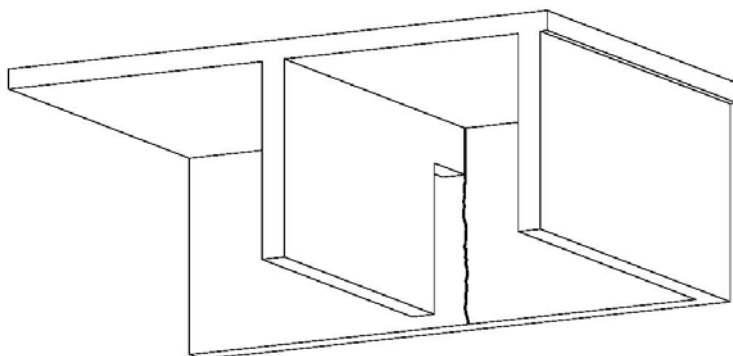
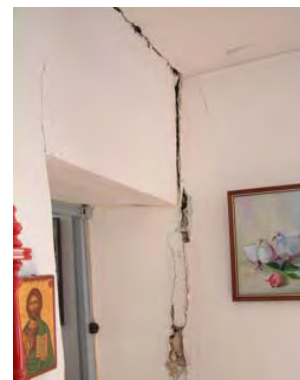
a) Grietas en el enlace de paredes perpendiculares. Se trata de una rotura típica en el encuentro de paredes donde precisamente se concentran esfuerzos. Los casos más habituales son los encuentros de fachadas principales con paredes perpendiculares. (Figura 13)

Figura 13 : Lesión típica producida en el encuentro de muros.

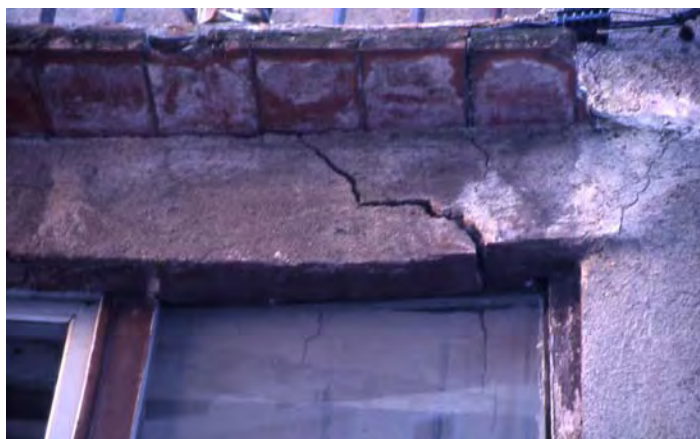
b) Roturas sistematizadas en dinteles (Figura 14, Figura 1 y Figura 15). Se han detectado tres tipos de lesiones:

Figura 14 : Rotura de dintel.

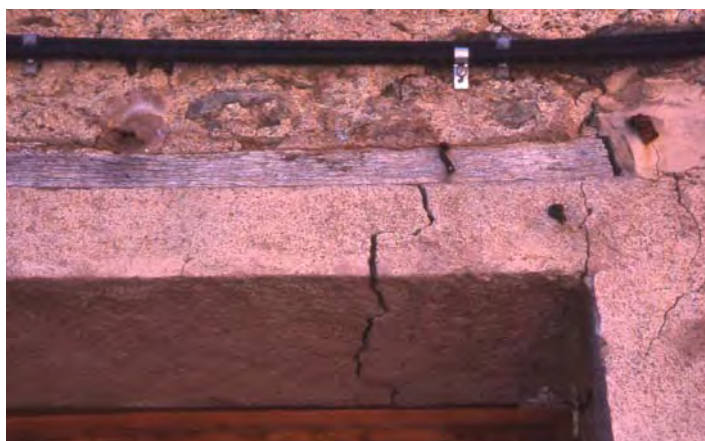
Figura 15 : Desplazamiento y rotura de dintel.

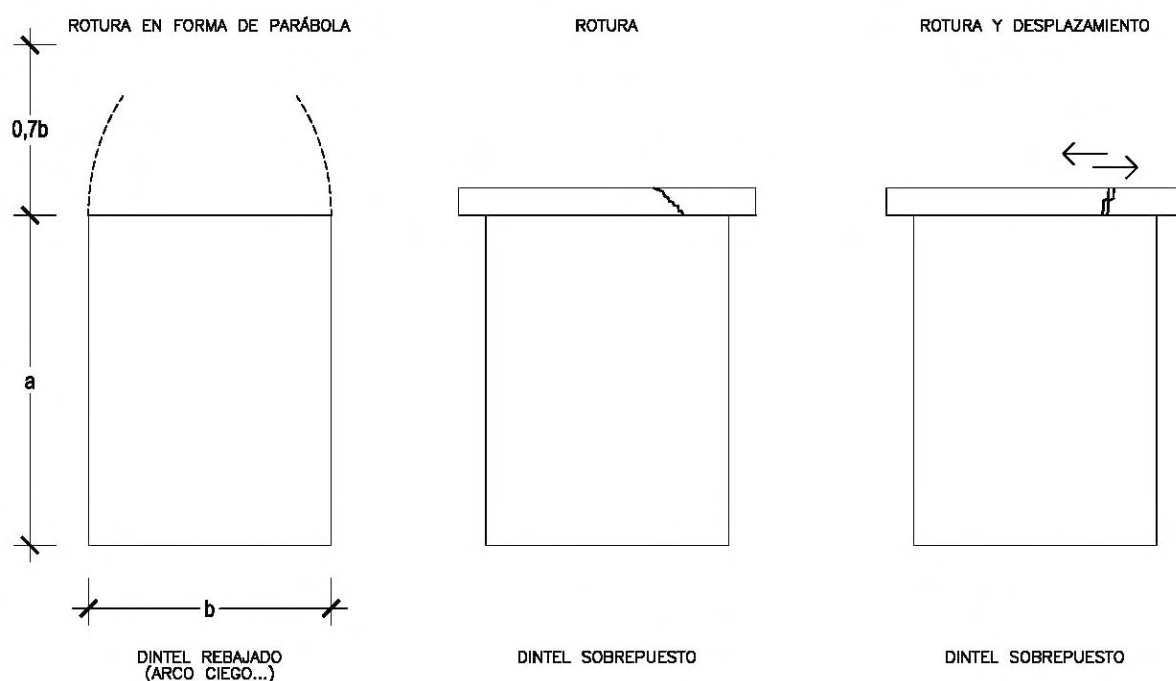
- Formación de arco de descarga.
- Rotura de dintel
- Desplazamiento y rotura de dintel

Figura 14 : Esquema de las roturas sistematizadas en dinteles.
