Alhucemas un año después del terremoto

En la reconstrucción de la zona se ha buscado un alto grado de calidad de obra y una eficaz divulgación de principios sismorresistentes para evitar otra catástrofe.

Patrick Murphy, Xavier Goula, Teresa Susagna

Esta nota da una breve descripción del fenómeno, sus graves consecuencias y la situación de la zona un año después.

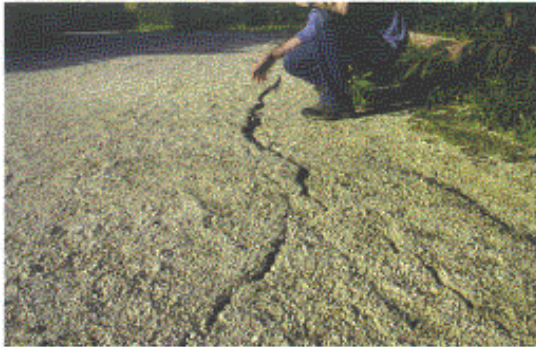
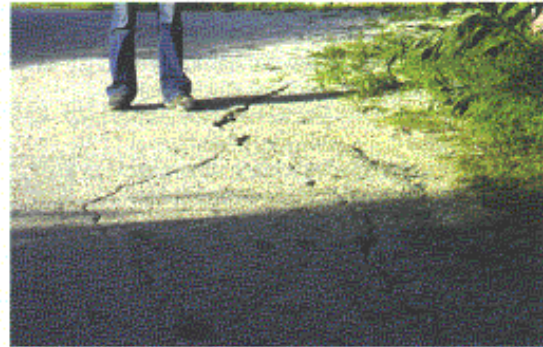
La longitud de la ruptura sísmica, según relaciones empíricas aceptadas, para un sismo de Mw6.5 corresponde a unos 20-30 kilómetros y el salto horizontal de falla de aproximadamente un metro. Las observaciones de terreno no han permitido poner de manifiesto la existencia de ruptura en superficie de estas dimensiones. Sin embargo se ha puesto de relieve la existencia de una cantidad importante de pequeñas grietas de orden centimétrico que pueden seguirse en el terreno a lo largo de centenares de metros en distintos lugares de la zona. En la figura 1 se ha indicado la posición de algunas de esas grietas, en la playa del Club Méditerranée -CMED (figuras 2 y 3) y en la región de Ifassayenne. Posiblemente esas grietas se han producido como efectos secundarios de la ruptura sísmica, que no llegó a manifestarse completamente en superficie. Las direcciones de las grietas no corresponden exactamente con la dirección de la ruptura.

Figuras 2 y 3. Grietas observadas cerca de la playa del Club Mediterráneo. Situación en la figura 1. / PÉTER MURPHY

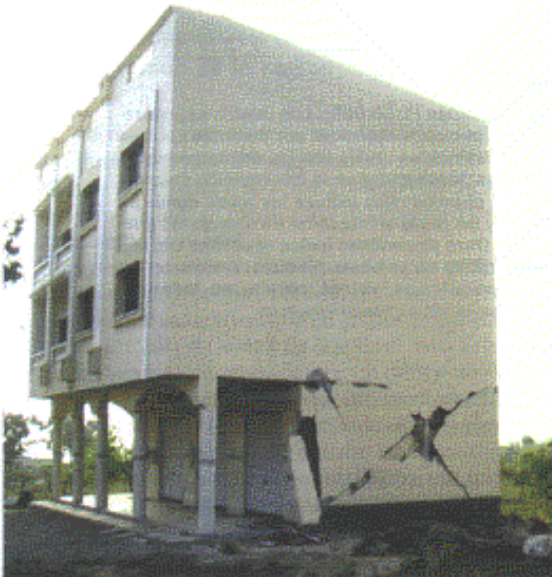
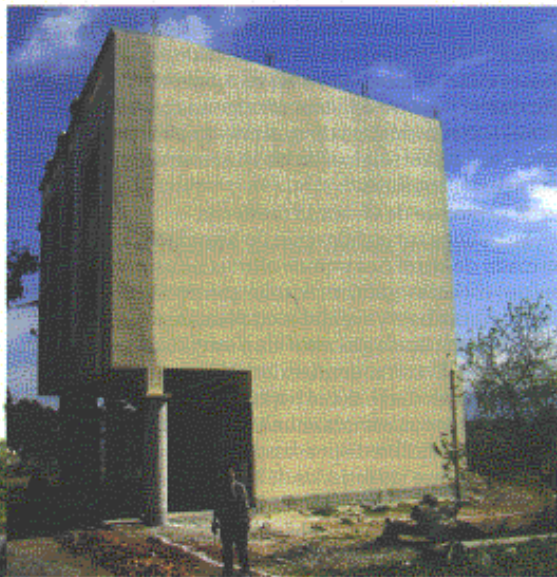
Figura 4. Edificio reparado en Ajdir, con nuevos pilares más gruesos. / PÉTER MURPHY

Otra técnica de refuerzo observado es rodear o encastar un elemento dañado, generalmente un pilar, por otro de mayor dimensión. Al aumentar la rigidez del miembro, se puede afirmar que mejora su resistencia al sismo. Debe verificarse la resistencia de todo el conjunto de la misma manera que las intervenciones anteriores para no comprometer la resistencia del conjunto en su totalidad.

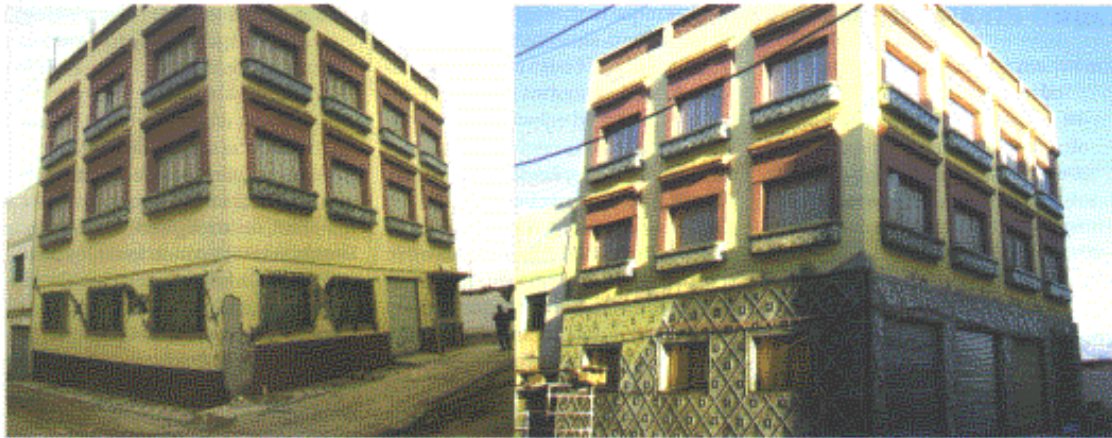
Figuras 5 y 6. Edificio con pilares dañados reparado con un muro de hormigón que abarca toda la planta baja. / PATRICK MURPHY

En el caso de reparaciones se usan pantallas de hormigón de varias maneras dependiendo del tipo de daño. En viviendas de altura con daños en la planta baja se han colocado pantallas en los vanos del pórtico haciéndolos resistentes y aportando gran rigidez al conjunto. En otros ejemplos se ha observado el uso de pantallas como un gran envolvente que recubren pilares dañados como en un edificio en Imzuren que había sufrido daños importantes por el efecto de pilar corto.
