## RECOMENDACIONES CONSTRUCTIVAS MOTIVADAS POR LA OCURRENCIA DE TERREMOTOS HISTÓRICOS

J.M. Martínez Solares<sup>1,4</sup>, J.Batló Ortiz<sup>2</sup> y A.López Arroyo<sup>3</sup>

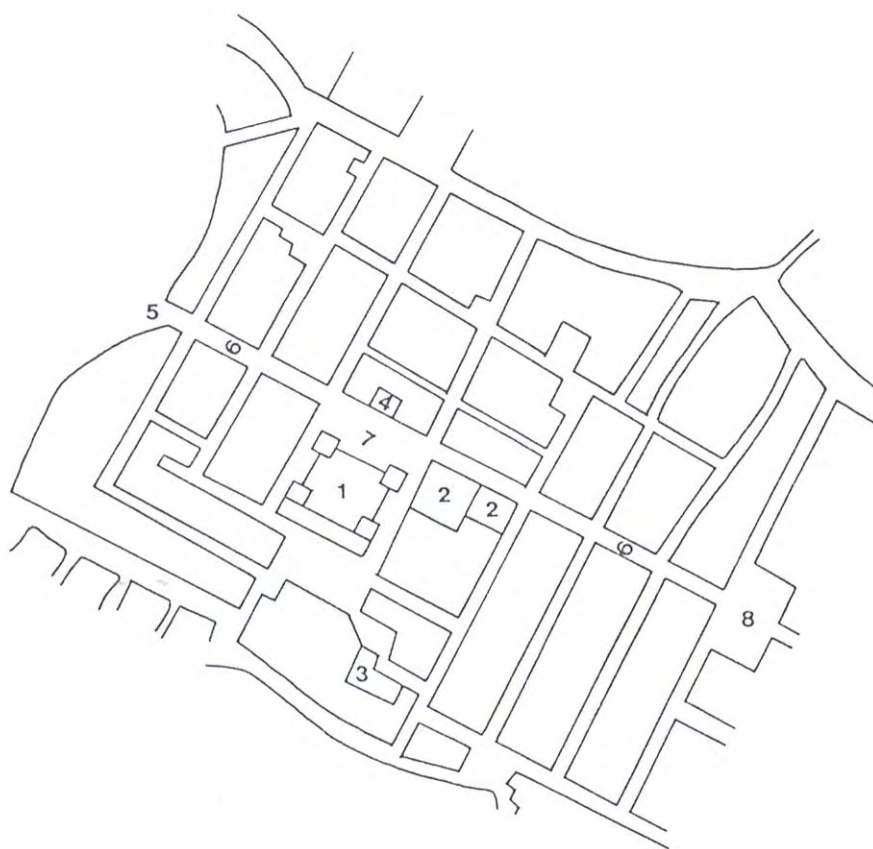
Figura 1. Esquema del trazado de la planificación urbana de la ciudad de Vera tras el terremoto de 1518 (Villanueva Muñoz, 1986).

Según señala Villanueva Muñoz (1986) la nueva ciudad ha de tener un trazado regular, calles rectas y cruzadas perpendicularmente, configurándose alrededor de una calle principal, una serie de secundarias y bordeada por un perímetro defensivo (Figura 1). No obstante, la anchura de la mayoría de las calles todavía se podía considerar reducida, si bien la principal tenía algo más de amplitud, aunque todo estuvo condicionado por los criterios militares y defensivos antes señalados.

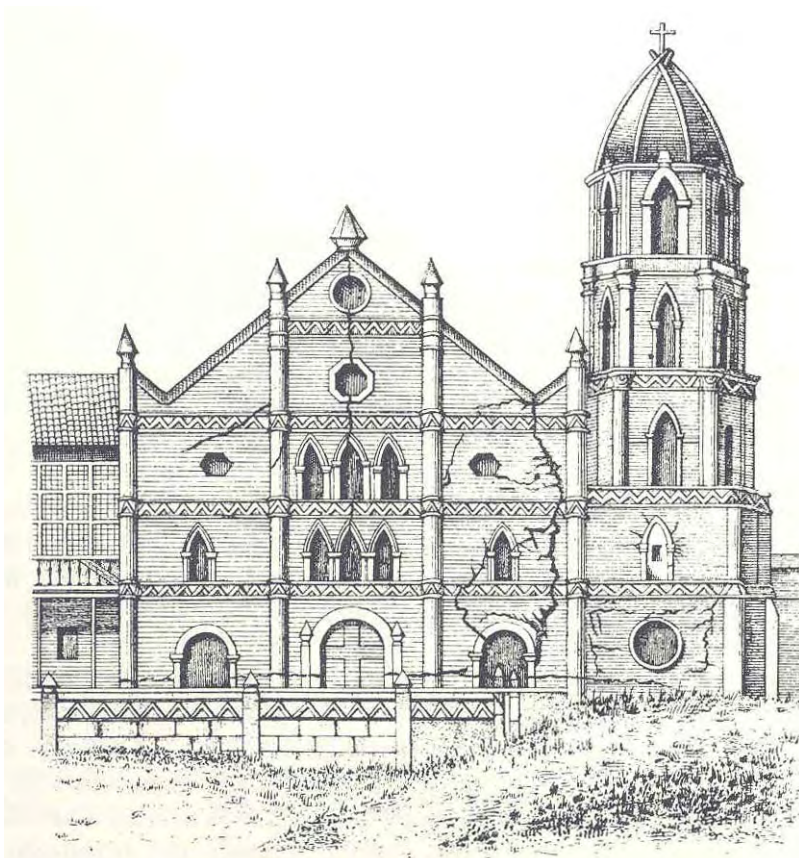
Figura 2. Efectos del terremoto de 1880 en la Iglesia de San Jacinto en Pangasinan (Filipinas). (En Cerero, 1890).

Sirva de ejemplo, los efectos que los terremotos de 1880 produjeron en una Iglesia de la ciudad filipina de Pangasinam (figura 2), consecuencia de los diferentes periodos de oscilación, siendo este comportamiento citado explícitamente en documentos contemporáneos al suceso (Cerero, 1890).
