Alhucemas un año después del terremoto

En la reconstrucción de la zona se ha buscado un alto grado de calidad de obra y una eficaz divulgación de principios sismorresistentes para evitar otra catástrofe.

Patrick Murphy, Xavier Goula, Teresa Susagna

Esta nota da una breve descripción del fenómeno, sus graves consecuencias y la situación de la zona un año después.

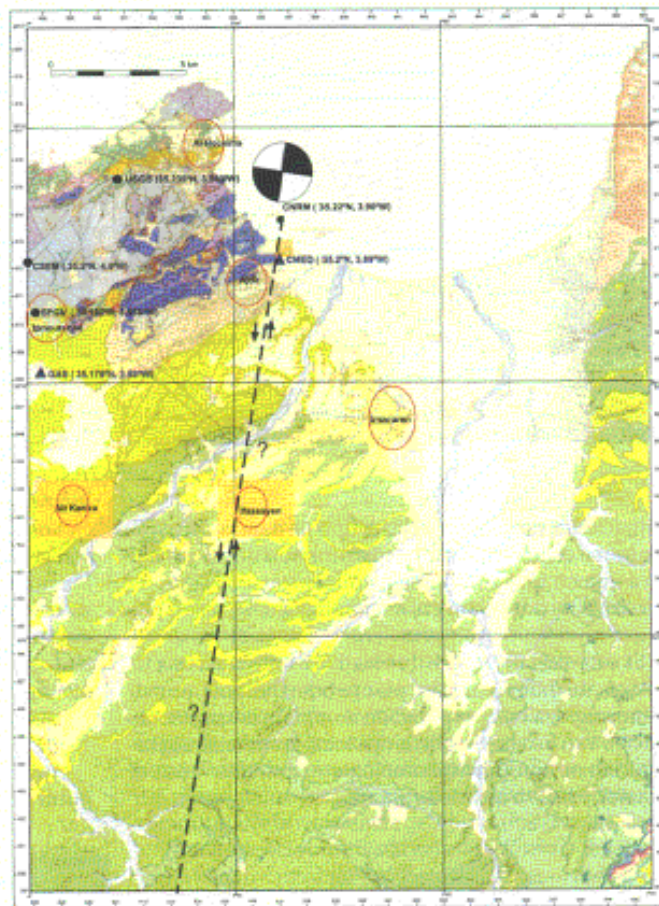
Figura 1. Mapa geológico (1:50.000). Los puntos negros representan las localizaciones obtenidas por distintos centros sismológicos. Los triángulos azules son los emplazamientos de los acelerógrafos desplegados en la intervención después del terremoto. Los círculos rojos indican las zonas donde se observaron daños y las zonas sombreadas en naranja las grietas en el suelo. El trazo discontinuo indica el posible trazado de la falla, cuya ruptura no se observó directamente en superficie. (http://www.icc.es/sismes/catala/m0_indexmarroc.html) / MINISTERIO DE ENERGÍA Y MINAS, MARRUECOS
